Ремонт блоков синхронизации STE 5DK 006 495 и приборных панелей (щитков) DIP от DAF

Ремонт блоков синхронизации

Ремонт приборных панелей (щитков) DIP

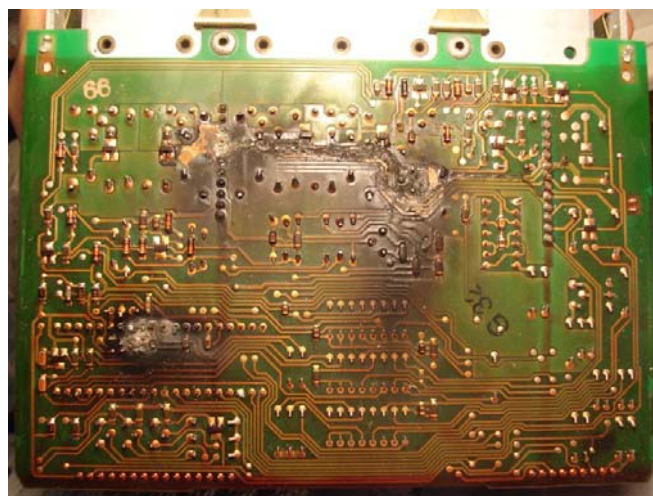
Серьезные проблемы по питанию

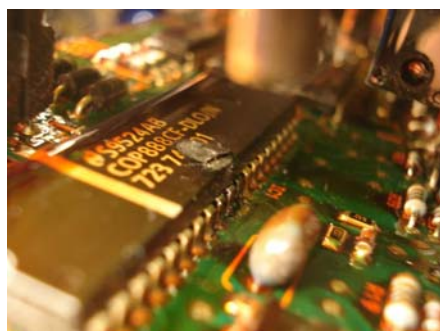
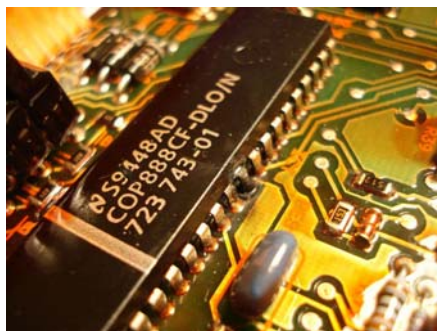
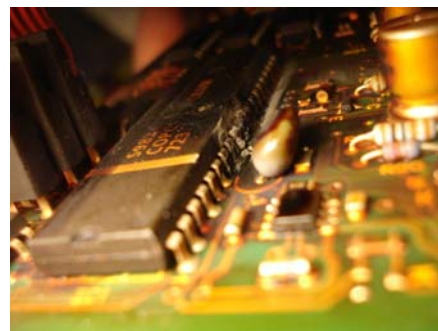
Отгоревшие выводы питания и дыры в процессорах COP888CF.

В таком случае, как ни странно, единственный недорогой выход из ситуации – это ремонт!
Мы подходим к ремонту таких блоков следующим образом: отказываемся от схемотехники двадцатилетней давности, и переделываем все заново на новейшей и более надежной элементной базе. Результат ремонта можно увидеть на следующей картинке:

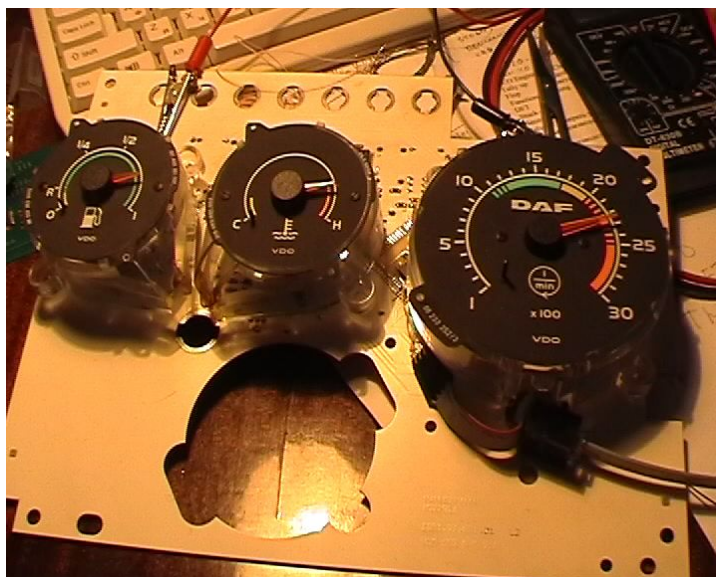
Чаще всего критические неисправности щитка приборов возникают по причине попадания 24В с цепи насоса отопителя в 5-вольтовую цепь датчика топлива. В результате возникает дефект аналого-цифровых преобразователей кристалла, либо отказ микроконтроллера в целом.

Ремонт производится путем замены процессора микросборкой, выполняющей все функции «родного» процессора, также устанавливается несколько защитных деталей для предупреждения повторного выхода прибора из строя.

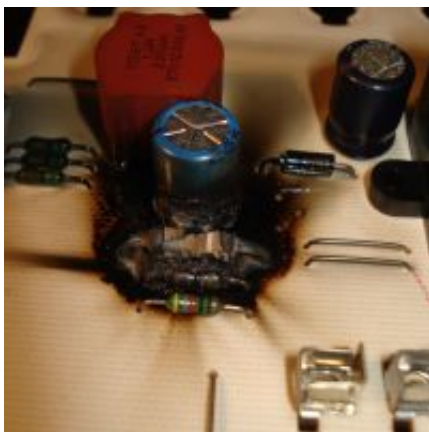
На рисунках приведены фотографии нередко встречающегося сгоревшего резистора по цепи топлива, микросхемы процессора, где дефект явно виден даже визуально (трещина длиной 5 мм в нижней части процессора), и вид платы после ремонта.

сгоревший резистор

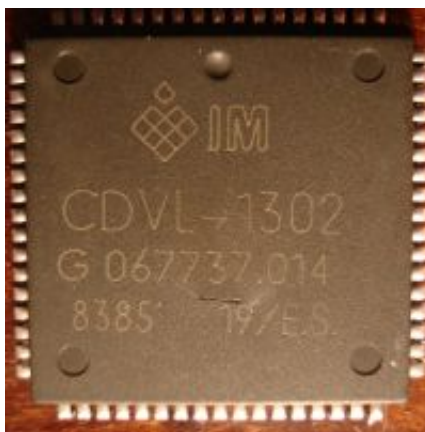
«дыра» в процессоре

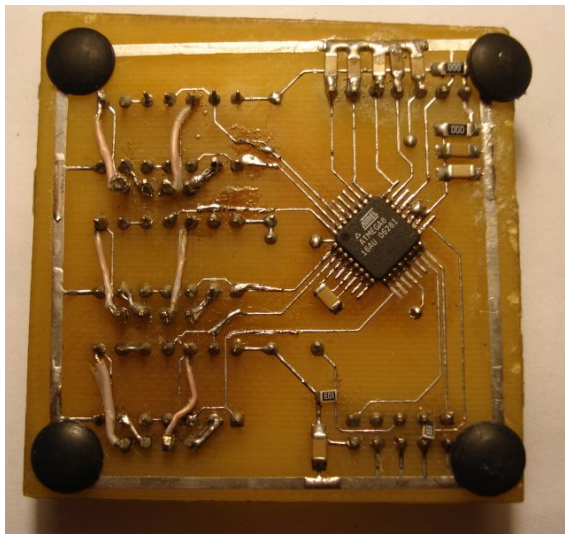
Данный эмулятор процессора CDVL-1302 собран на четырех микросхемах, одна из которых - ATMEL ATmega8. Три остальные установлены с обратной стороны платы.

Причина повторного ремонта платы с данным процессором – неправильные показания приборов, и нестабильность работы из-за множества окислившихся разъемных соединений.

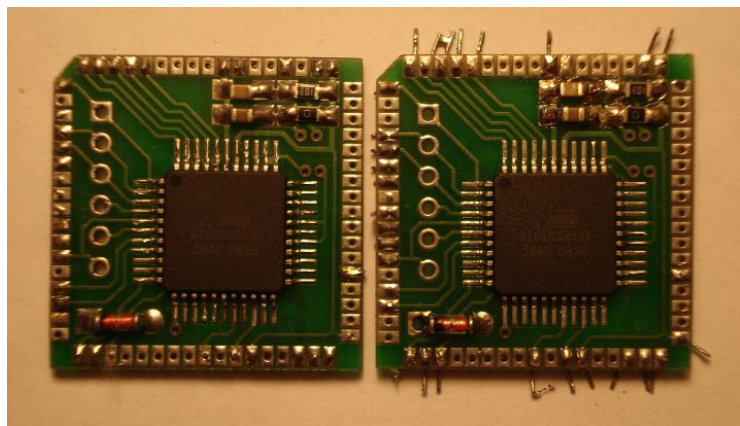
Другой вариант замены для процессора CDVL-1302, выпущен в начале 2009 года.

В течении 2009 года по жалобам клиентов дважды проводился повторный ремонт плат с подобной заменой.

До сих пор не устранены особенности в динамике стрелки указателя топлива, что видно даже во время демонстрации на рекламном ролике авторов.
